# Adhesjon til erodert tannsubstans – en kasuistikk

Torgils Læg Reid og Aida Mulic

### Adhesion to eroded tooth substance. A case report

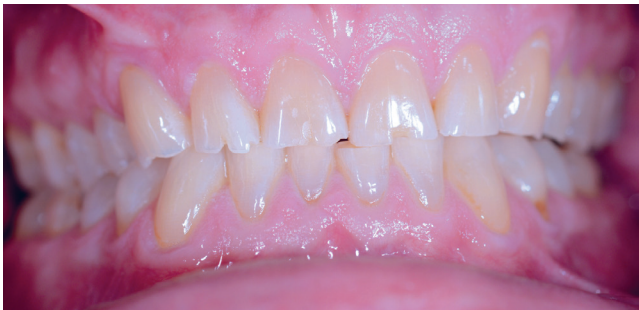
Figur 1. Preoperativ status. 40 år gammel frisk mann bekymret for sine slitte tenner. Klinisk sees frakturer og substans tap langs incisalkantene på overkjevetennene.

En 40 år gammel mann møtte med bekymring for både estetikk og symptomer fra tennene sine (figur 1). Han fortalte at han de siste årene hadde merket at tennene har blitt kortere og taggete, og han kjente ising ved inntak av kald drikke. Han opplyste at han i mange år drakk cola daglig, og at han gnisset tenner. Ellers var han frisk, og hadde normal salivaproduksjon.

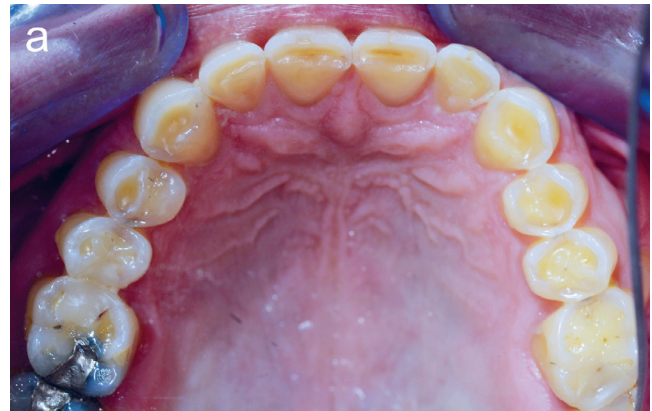
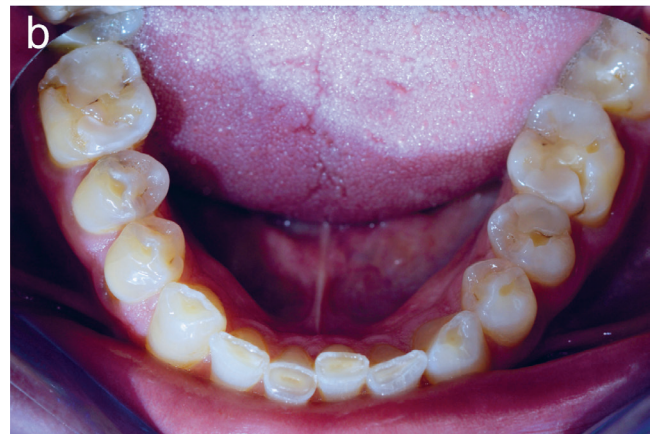
Figur 2. Okklusalt bilde av overkjeve (a) og underkjeve (b). Klinisk sees tydelig slitasje inn i dentin på samtlige tenner fra 6-er til 6-er i begge kjever.

Klinisk undersøkelse viste et tannsett med noen få restaureringer, men med slitasedefekter okklusalt/incisalt på samtlige tenner fra 6-er til 6-er i over- og underkjeven (figur 2). Defektene strakk seg tydelig inn i dentin. Basert på anamnesen og de kliniske funn ble erosjon sett på som hovedårsaken til tannslitasjen, men attrisjon antatt å være en medvirkende faktor.

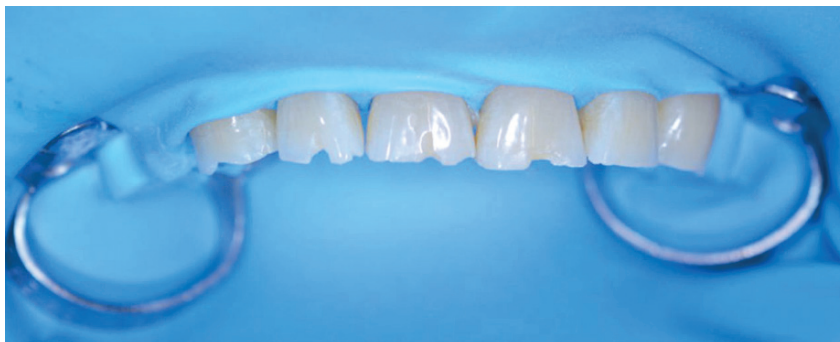
Figur 3. Fuktighetskontroll. Kofferdam ble påmontert seksjonsvis for å ha god fuktighetskontroll.

Grunnet betydelig tap av emalje, med blottlagt dentin og hypersensitivitet, samt nedsatt funksjon og estetikk, ble det planlagt en restorativ behandling med kompositt uten endring av okklusal-vertikal dimensjon. De affiserte dentinoverflatene ble ruet opp med en grov prepareringsdiamant, for øvrig ble det ikke gjort noen form for kavitetpreparering da intensjonen var å ha en minimalinvasiv behandlingstilnærming. Kofferdam ble applisert for hvert arbeids-

felt (figur 3) og adhesivet påført med en ets-og-skyll-strategi (ets av emalje og dentin, primer, adhesiv). Deretter ble tennene bygd opp med en mikrohybrid kompositt for å gjenskape tannens naturlige form (figur. 4). I underkjevens front ble det kun lagt et tynt lag med kompositt på grunn av plassmangel. Etter grundig puss og polering hadde pasienten okklusjon på samtlige tenner og var fornøyd med både funksjon og estetikk.

er at operatøren mister litt av den helhetlige oversikten uten å kunne kontrollere okklusjon og relasjon til andre tenner underveis i behandlingen. Løsningen kan da være å montere kofferdam-duken og restaurere tenner seksjonsvis, med kontroll av relasjoner innimellom (figur 3).

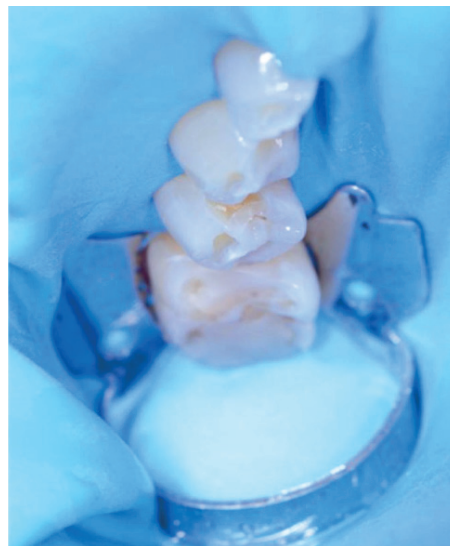
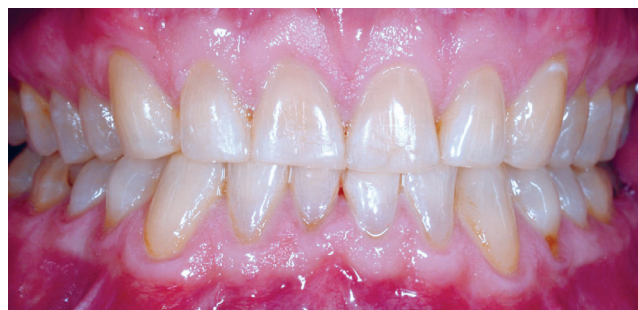
Figur 4. Postoperativ status. Ferdig restaurerte tenner med kompositt.
